## EFFECTOS DEL SISMO DEL 27 DE FEBRERO EN PRESAS DE LA REGIÓN COMAHUE

Autor: Franke, G.  
Organismo: ORSEP – Dirección Regional Comahue  
E-mail: [gfranke@orsep.gob.ar](mailto:gfranke@orsep.gob.ar)

*Las concesionarias del sistema Comahue presentaron al ORSEP las acciones desarrolladas con posterioridad a la ocurrencia del evento sísmico ocurrido en la costa chilena el 27 de febrero de 2010 a 99 km NNO de la ciudad de Concepción en el vecino país de Chile.*

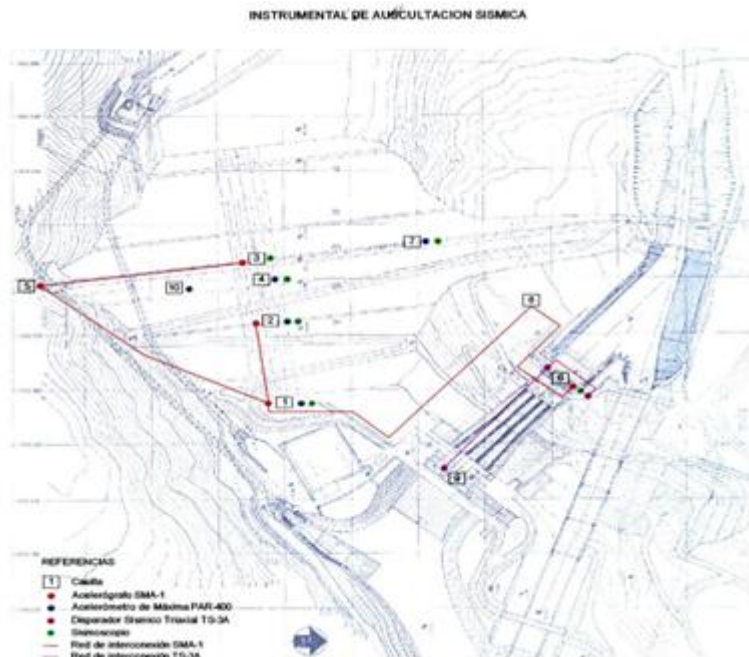
Figura 3.- Alicurá – Ubicación instrumental sísmico

En la oportunidad se detectaron trazas en el vidrio de registro en 4 sismoscopios, los cuales arrojaron la siguiente interpretación [2]:

- Casilla 1, cota 595, sismoscopio serie N°202.  
En el vidrio de registro se observa una traza asignable a evento sísmico cuya doble amplitud es igual a 0.6 mm, corresponde a un coeficiente sísmico de 0.006.
- Casilla 2, Berma Talud de Cota 660, sismocopio serie N° 205.  
En el vidrio de registro se observa una traza asignable a evento sísmico cuya doble amplitud es igual a 1.1 mm, corresponde a un coeficiente sísmico de 0.013.
- Casilla 4, Berma Talud de Cota 690, sismocopio serie N° 201.  
En el vidrio de registro se observa una traza asignable a evento sísmico cuya doble amplitud es igual a 1.7 mm, corresponde a un coeficiente sísmico de 0.02.
- Casilla 2, Coronamiento Cota 710, sismocopio serie N° 204.  
En el vidrio de registro se observa una traza asignable a evento sísmico cuya doble amplitud es igual a 2.7 mm, corresponde a un coeficiente sísmico de 0.032.

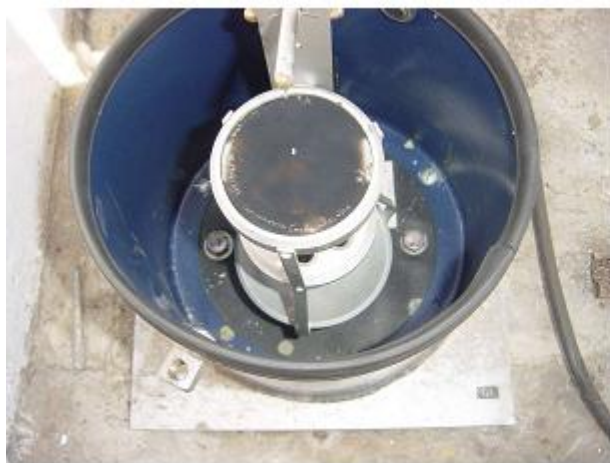
Figura 4.- Casilla 3 – Sismoscopio Serie 204  
(Coronamiento Presa – Cota 710)

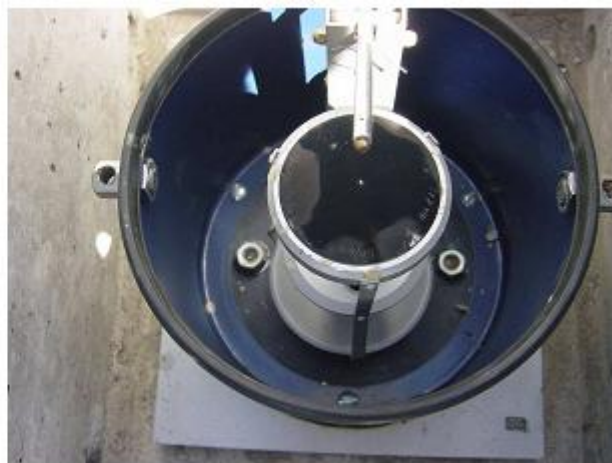
Figura 5.- Casilla 4 – Sismoscopio Serie 201  
(Berma Talud a. Abajo Presa – Cota 690)

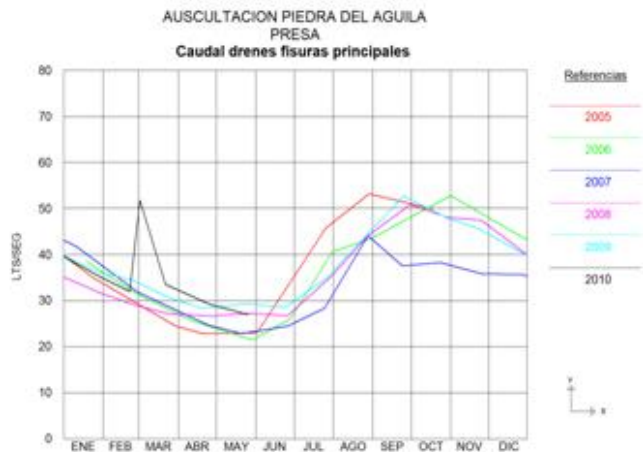
Figura 8.- Afectación de Caudales

- Los caudales de Drenaje y Filtraciones en su gran mayoría aumentaron significativamente los valores (igualmente dentro de los registros históricos), algunos drenes de alivio mostraron turbiedad en las primeras horas luego del evento y presencia de material granular, probablemente proveniente de la escoria arrojada en forma periódica para reducir los efectos de las reaperturas térmicas de las fisuras.
- En general el comportamiento de la piezometría de la Presa, mas allá de los altibajos provocados por el evento sísmico, no advierte sobre situaciones anómalas.

Caudales Totales de 160 l/s a 210 l/s, disminuyendo gradualmente a 188 l/s. Drenaje total + 16% +9.1 l/s. El aumento de 28 l/s se divide en +8 l/s en GID, +1 l/s G300+G301 y +19 l/s de drenes de fisura y filtraciones.	Márgenes	MI: sin modificaciones MD: sin modificaciones
	DJA	Sin modificaciones
	Drenaje GID de 55 l/s a 67 l/s a 63 l/s +15% 8 l/s	M23 y M24 aumentaron un 27 y 17 % respectivamente. Cuatro de ellos con agua turbia inmediatamente luego del evento: 28D11, 29D1, 30D1 y 30D2i.
	Drenaje G301	+ 0.1 l/s +25%.
	Drenaje G300 Aumento de 2 veces	En dos de sus drenes mas importantes aumento de entre 2 y tres veces. 24D5 de 13 a 28 l/m, 31D1 de 23 a 60 l/m. Total G300: +0.9 l/s
	Drenes de fisuras de 33 l/s a 56l/s a 52 l/s +58% 19 l/s	M36: +25% / +1.4 l/s M35: + 22% / + 1.8 l/s M17: +15% / + 1 l/s M32 Nivel 472: valor previo x 10 / + 12 l/s Nivel 500: valor previo x 7 / + 2.1 l/s M27 GID: valor previo x 3 / + 0.75 l/s Nivel 472: valor previo x 2.5 / + 0.27 l/s .M16, M29 y M31: leves variaciones.

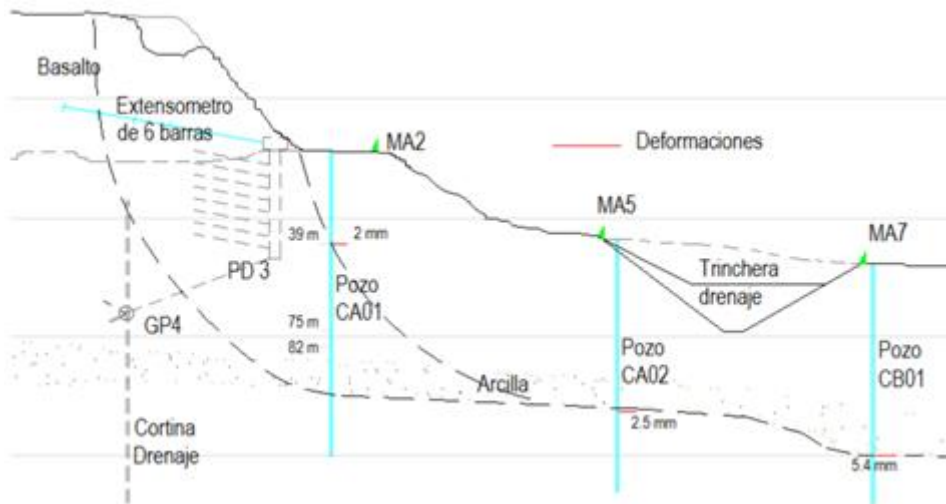
Figura 9.- Instrumentación del Paleocauce

En el Paleocauce, ni los caudales (drenajes y filtraciones) ni la piezometría (piezómetros eléctricos, hidráulicos, Casagrande y freatómetros de todos los acuíferos) tuvieron alteraciones luego del evento.

Las lecturas tomadas el día 04/03 no mostraron cambios a ninguna profundidad auscultada. Solo las deformaciones a profundidad medidas a través de los inclinómetros registraron desplazamientos (2,1 mm) al 18/03. Las últimas lecturas adquiridas fines de marzo muestran un desplazamiento total del orden de los 3 mm en los tres inclinómetros del paleocauce.

Para completar el panorama de las deformaciones superficiales en el Anfiteatro del Paleocauce, se desarrolló una campaña microgeodésica a mediados del mes de marzo. De las mediciones obtenidas en esta campaña se visualizan desplazamientos a nivel de superficie del anfiteatro entre 2 y 5 mm en promedio en la dirección principal de deformación y asentamientos en la zona de la berma superior (pozos de drenaje) de la misma magnitud.

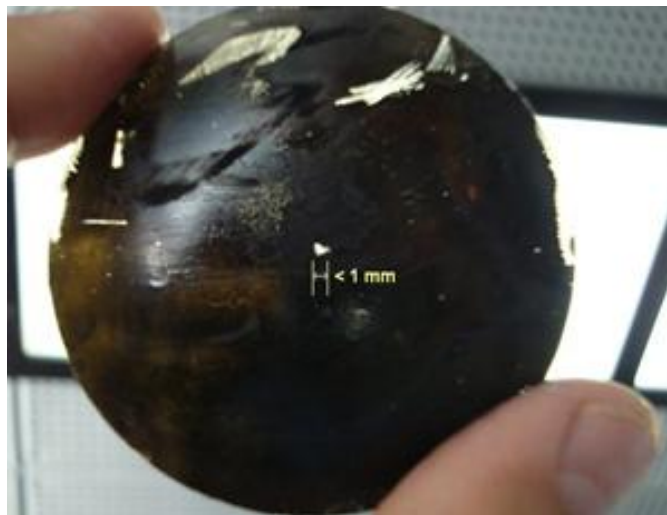
En particular, se inspeccionó el sismoscopio ubicado en Galería 326 sobre la M. Izquierda. Se observa que la impronta sobre el espejo no superó 1 mm, lo que evidencia el bajo nivel de perturbación provocado por el sismo en el emplazamiento

*Figura 11.- Impronta en sismoscopio*
