## EFFECTOS DEL SISMO DEL 27 DE FEBRERO EN PRESAS DE LA REGIÓN COMAHUE

Autor: Franke, G.  
Organismo: ORSEP – Dirección Regional Comahue  
E-mail: [gfranke@orsep.gob.ar](mailto:gfranke@orsep.gob.ar)

*Las concesionarias del sistema Comahue presentaron al ORSEP las acciones desarrolladas con posterioridad a la ocurrencia del evento sísmico ocurrido en la costa chilena el 27 de febrero de 2010 a 99 km NNO de la ciudad de Concepción en el vecino país de Chile.*

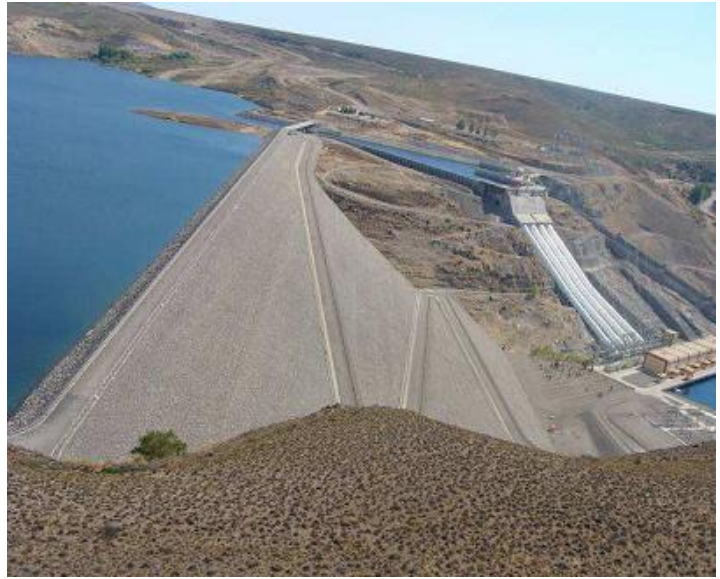
Figura 2.- Presa de Alicurá

Se advirtió que hubo movimientos entre juntas del orden de milímetros (tablero del puente del cuenco del Vertedero y muros laterales de la Dársena de Aducción) y se registraron variaciones en algunos instrumentos (Piezómetros y Aforadores).

Para el caso de la piezometría de la Presa, sólo se vieron afectados los registros en la *roca de fundación* de la misma.

- En progresiva 365 se observa un descenso en los piezómetros del nivel superior y un ascenso en el nivel inferior (del orden de 1 a 2 m).
- En progresiva 575 se observa una situación general con descensos para la fundación del núcleo y estable en sector de la fundación del espaldón Aguas Abajo del mismo orden que los registrados la sección 365. En particular se observa un incremento en piezómetros aislados por ejemplo el E5 (+6m), ubicado en el contacto núcleo-roca.

- En progresiva 775, se observa una situación de estabilidad en la zona de contacto núcleo-roca y un descenso generalizado en los niveles inferiores de fundación.

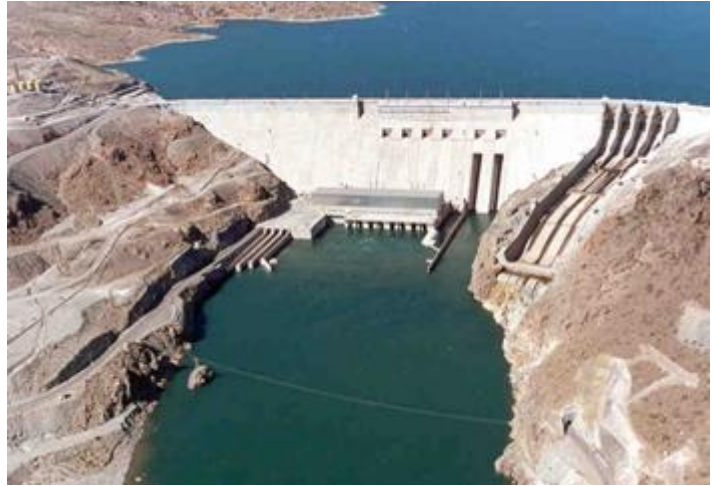
Figura 6.- Presa de Piedra del Aguila

Los Acelerógrafos no registran el evento. Debido a que están calibrados para dispararse con sismos que provocan aceleraciones mayores a 0,01 g.

Intensidad percibida en el emplazamiento: **MM < III** [3]

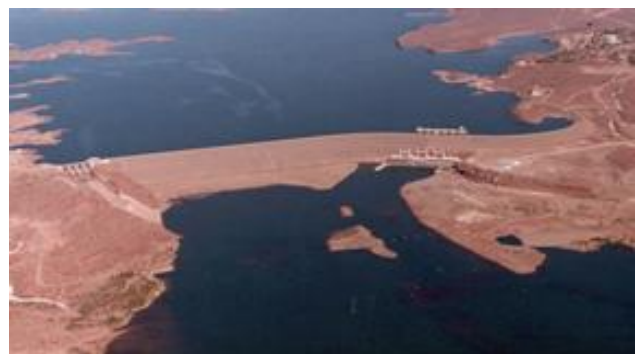
Figura 10.- Presa de El Chocón

La piezometría analizada no registra perturbaciones en el cuerpo de la Presa. En la fundación de la misma se registran ligeros cambios en dos piezómetros aledaños al contacto con el núcleo de

En las inspecciones de detalle se advirtió una pequeña rotura en la esquina de una tapa de hormigón entre las recatas en el coronamiento del Vertedero, sin registrarse deformaciones en el resto de la estructura.
